## Informationen und Empfehlungen zur Inspektion und Benutzung der TRAC PLUS- und TRAC-Seilrollen

## TRAC / TRAC PLUS

# FAQ zur PSA-Inspektion der Seilrollen TRAC und TRAC PLUS von Petzl

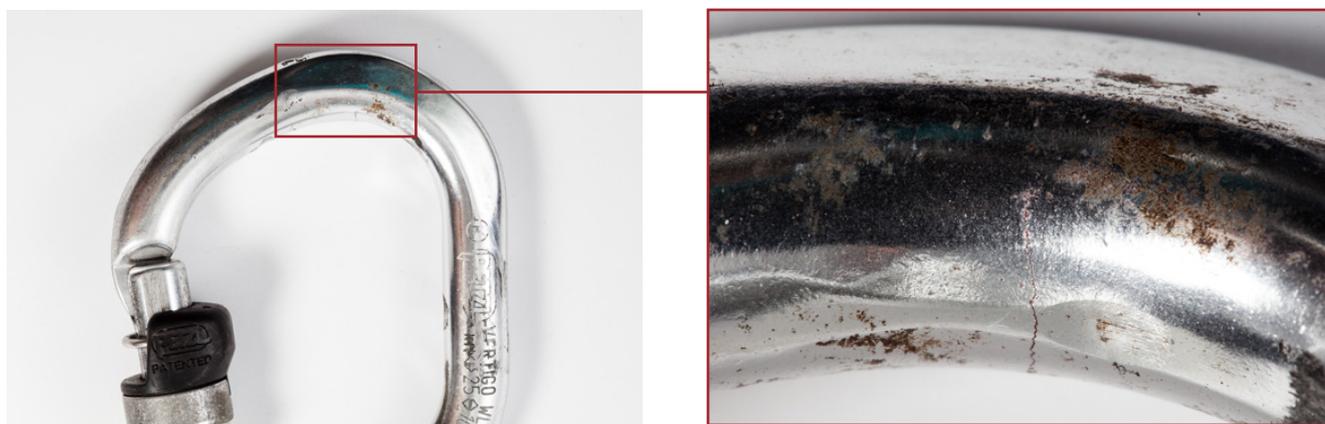
Drei Betreiber von Hochseilgärten mit Seilrutschen haben uns darüber informiert, dass es in einigen Fällen zum Bruch des VERTIGO-Karabiners der TRAC- und TRAC PLUS-Seilrollen gekommen ist. Die metallurgischen Untersuchungen haben ergeben, dass dieser Bruch durch einen Korrosions-Mikroriss verursacht wird, der sich an der Oberfläche bildet und sich durch Vibrationsermüdung sehr langsam an der am stärksten beanspruchten Stelle des Karabiners ausbreitet (siehe Foto). Dieser Riss wurde bei den PSA-Überprüfungen nicht entdeckt, da er sich im oberen, von den Seitenteilen der Seilrolle verdeckten Bereich des Karabiners befindet.

Unseren Untersuchungen zufolge ist dieses Problem auf das Zusammentreffen zweier Faktoren zurückzuführen:

- korrosive Umgebung: In der Nähe vom Meer, eines Gewässers...
- sehr intensiver Gebrauch: Die Kombination von intensivem Gebrauch und langen Seilrutschen führt zu Vibrationen.

- Entfernen Sie **bei jeder** PSA-Überprüfung der Seilrollen TRAC und TRAC PLUS den VERTIGO-Karabiner, um eine komplette und eingehende Kontrolle durchführen zu können. Wie im PSA-Prüfverfahren beschrieben, ist ein Karabiner, an dem ein Riss festgestellt wurde, unverzüglich auszusondern. Das PSA-Prüfprotokoll für die Seilrollen TRAC und TRAC PLUS ist hier verfügbar.

- Passen Sie die PSA-Prüfintervalle der Seilrollen TRAC und TRAC PLUS entsprechend nachstehender Tabelle der Gebrauchshäufigkeit an:

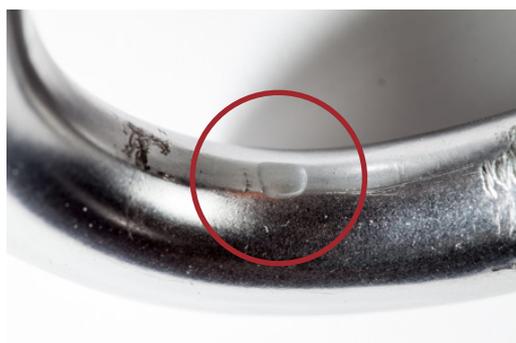
Die am VERTIGO-Karabiner sichtbaren Spuren sind auf die an jedem einzelnen Karabiner durchgeführte Belastungsprüfung zurückzuführen. Sie sind nicht für die Entstehung der Mikro-Korrosionsrisse verantwortlich. Diese Spuren befinden sich in unmittelbarer Nähe des am stärksten belasteten Abschnitts der in die Seilrollen TRAC und TRAC PLUS integrierten Karabiner. Das ist normal, da die an jedem Karabiner durchgeführte Zugprüfung die tatsächliche Belastung beim praktischen Einsatz simulieren soll.
